Dok.bet.: TS2260-0000-2-RES

2007-03-26

## Rapport från vinterprover utförda 2007 med Regina 250

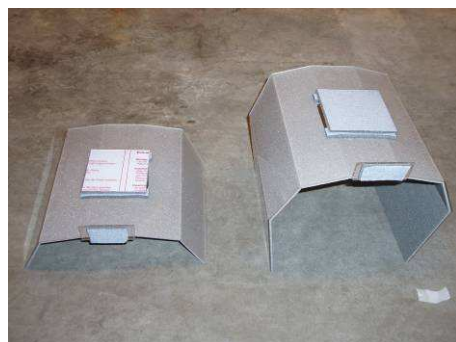
Polykarbonatskydd i två varianter konstruerades och tillverkades. Syftet med dessa skydd var att vid vertikal rörelse förhindra snöpackning mellan lagerbox och ramverk samt mellan lagerbox och primärfjädring. Den ena varianten täcker enbart översidan medan det andra täcker även sidorna på lagerboxen. Skyddet ritades av Interfleet/BT och tillverkades av Sematron i Malmö. Materialet är polykarbonat och polyetenskumplast, se bild 1-2.

1. Kort respektive långt skydd

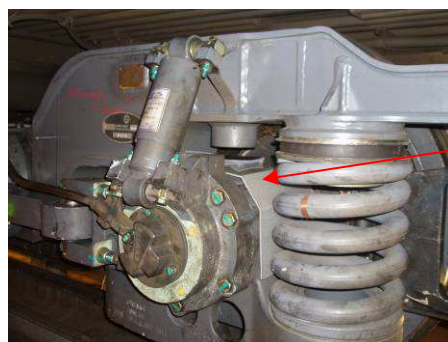
2. Monterat skydd

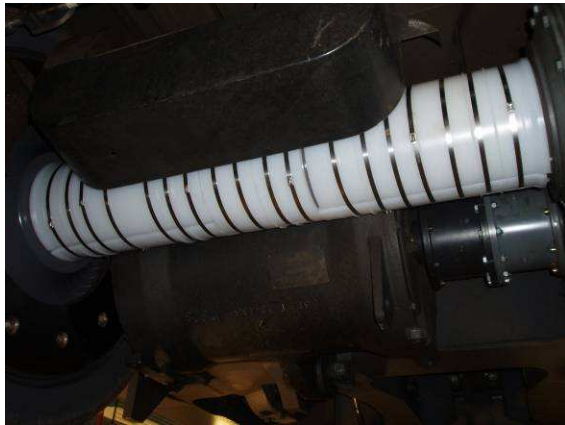
Bild 3. Långt skydd mellan hjul och växel

På grund av det trånga utrymmet kunde skydden inte monterats med kraftiga slangklämmor som är avsett och utprovad för X2000. Istället användes ett spännband av stål, sk Panduit, som är en enklare modell med ett lågt spännhuvud. Därav det stora antalet spännband.

Skydden är avsedda och utprovade för X2000 som har snarlikt diameter på axlarna. Dock fick längderna tillpassas på plats.

- På grund av utrymmesbrist kunde inte axelskydden fästas med riktiga slangklämmor vilket man bör använda i framtiden. För att detta ska fungera måste luftkanalen till motorn som ligger nära axeln flyttas ca 30 mm longitudinellt bort från axeln.

- De provade axelskydden är framtagna för X2000 där de är dimensionerade att klara makadam i 220km/h. Då slagenergin ökar kvadratisk med höjd hastighet så rekommenderas att prover görs för att dimensionera aktuella skydd för minst 250km/h.

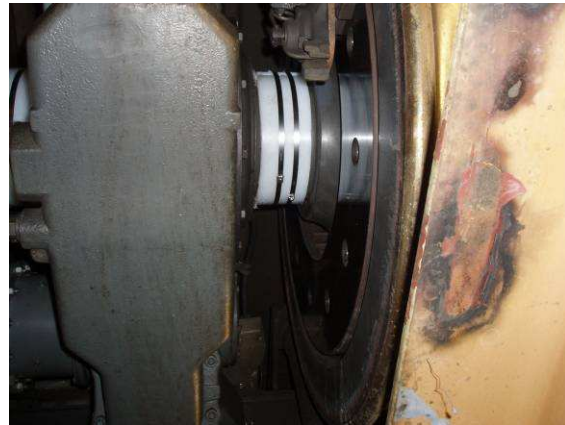
Bild 4. Kort skydd mellan växel och hjul

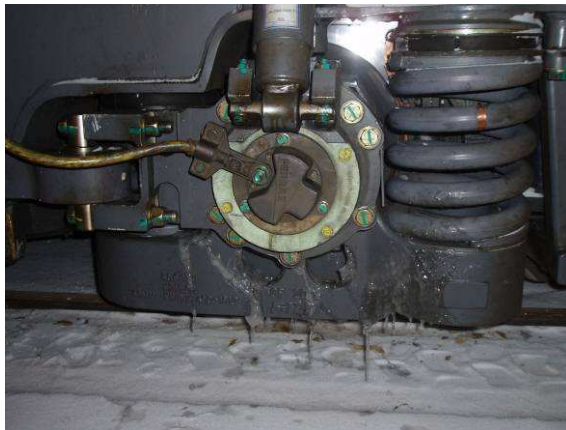
- Tunt lager snötäcke från gårdagens körning som lagt sig på ramverket.
- Något mindre snö på främre boggier och de med skärmar
- Istappar under lagerboxar från smält snö (foto 3)

3. Istappar från smält snö

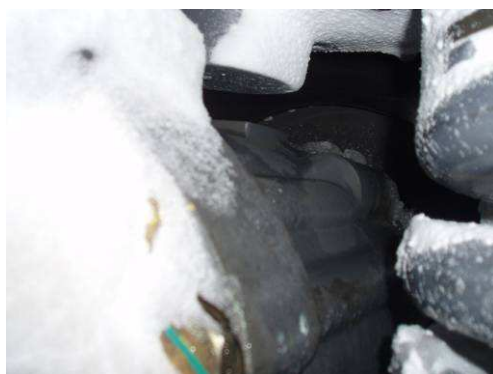
- Mer snö på samtliga boggier
- Främre boggier med skärmar ca 1-5 cm
- Bakre boggier utan skärmar ca 3-10 cm på ramverk
- Lagerboxar ljumna, ingen snö (foto 4)
- Primärfjädrar ser bra ut, lite mer snö på den lilla inre
- Början till påbyggnad runt kablage och bromsar, ganska mkt på bakre boggier.

4. Ingen snö på lagerboxar, de är varma

- Proverna tycks visa på att skyddet ovan lagerbox inte är nödvändigt då värmen från lagerboxen ser till att den är självrensande från snö och is. Dessutom kan detta skydd bli ett problem sommartid då det skyddar axelboxen från nödvändig avkylning vilket i värsta fall kan få varmgång i lagret som resultat. Att tänka på inför kommande prover är att med temperaturgivare registrera temperaturen som lagerboxarna kommer upp i samt hur temperaturen varierar vid olika hastigheter och i kombination med omgivande temperatur. Det bör påpekas att de utförda proverna med snöskydd utfördes i hastighetsintervallet 100-200 km/h vilket inte är representativt för de högre hastigheter som är tänkt. Det är svårt att förutsäga hur högre hastigheter påverkar värmeutvecklingen i och kring boggin då högre hastighet ger mer spillvärme samtidigt som den kylande effekten ökar.

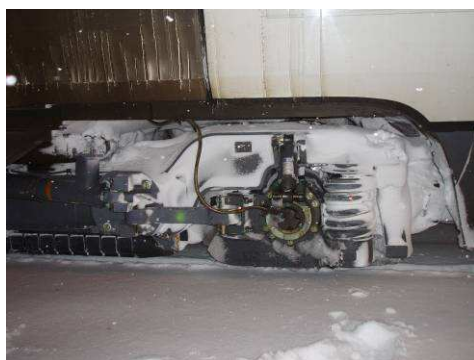
- Mycket snö börjar samlas på ramverk och komponenter på bakre öppna boggier (foto 5).
- Ingen snö bakom första skärm
- Mer snö bakom 2:a skärm (foto 6)
- Tendens till stor påväxt av is i nederkant primärfjädrar och under lagerboxar. Isen byggs på av smältvatten från lagerboxarna som är varma. (foto 7)

5. Bakre boggi, börjar bli mkt snö

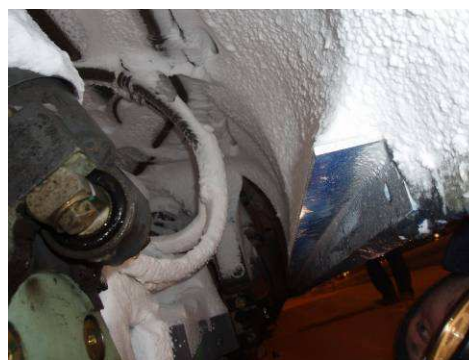
- Det kan inte konstateras helt klart om skärmarna har en positiv eller negativ effekt på den totala snöansamlingen eller snöpackningen i boggierna. Proverna visade endast på marginell påverkan. Något mindre snö observerades på boggierna med skärmar men å andra sidan samlades snö på insida skärm som kan leda till att detta utrymme fylls enligt punkten ovan.

6. Snö bakom skärm

- Utrymmet mellan skärmar och boggi kan under extrema omständigheter fyllas helt med snö. Detta behöver dock inte bli ett problem förutom längst ut vid de utskjutande lagerboxarna där rörelsen är som störst. Här kan man tänka sig att fästa pc-skydd på insidan av skärmarna mitt emot lagerboxarna. På så vis kan eventuell packad snö lättare trilla av. Även här var väderleken inte tillräcklig för att konstatera detta utan bör finnas med i tankarna inför framtida prov.

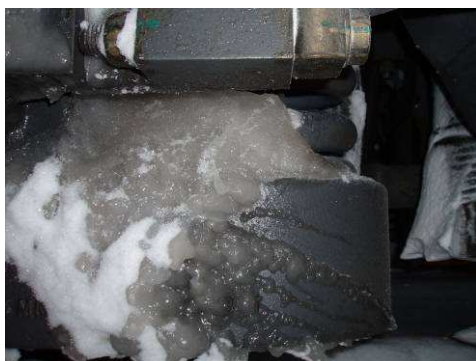
7. Ispåbyggnad under primärfjädring

- Den observerade isuppbbyggnaden kring primärfjädrarna kan bli ett problem om det får möjlighet att växa till sig. Snövädret under provturen var inte tillräckligt långvarigt för att konstatera detta men det bör finnas i åtanke och provas vid eventuella kompletterande vinterprover. Isen härrör till största del från det smältvatten som orsakas av den varma lagerboxen. Om detta visar sig bli ett problem kan en lösning vara att leda bort smältvatten på något vis så att det inte rinner ner på primärfjädringen och fryser till is.

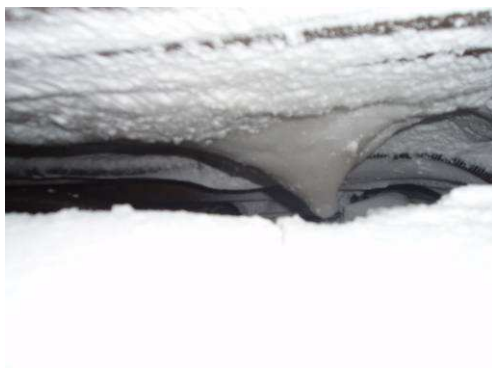
- Öppna boggier mindre snö än tidigare
- Viss påbyggnad av is på undersida korg ovan hjul, bromssprut (foto 8)
- Första boggi med skärm betydligt mer snö än den som går sist.

8. Is i korgunderrede, byggs upp av bromssprut
